熊野町学校施設長寿命化計画

令和2年（2020年）12月

安芸郡熊野町

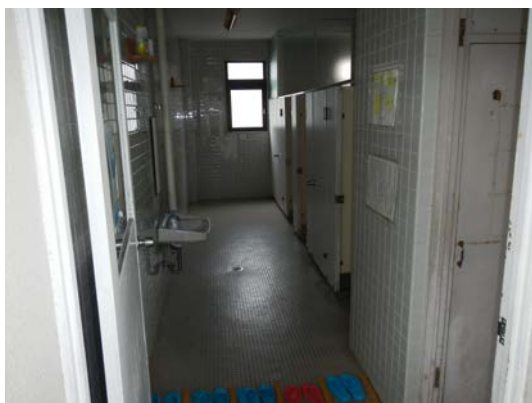
暗く劣化した和式便所

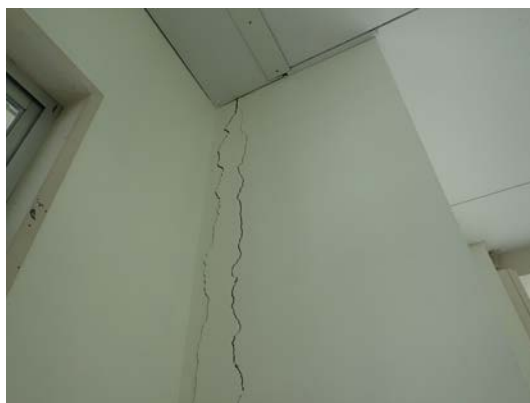
クラックの入った壁

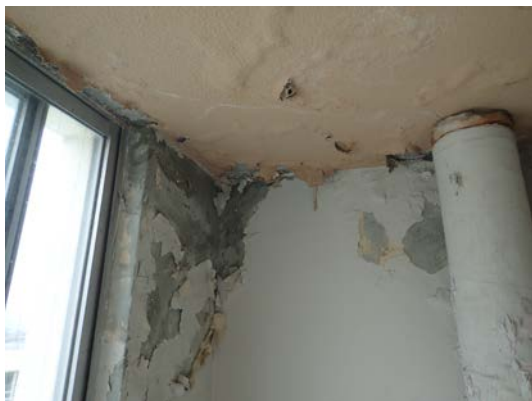
雨漏り痕

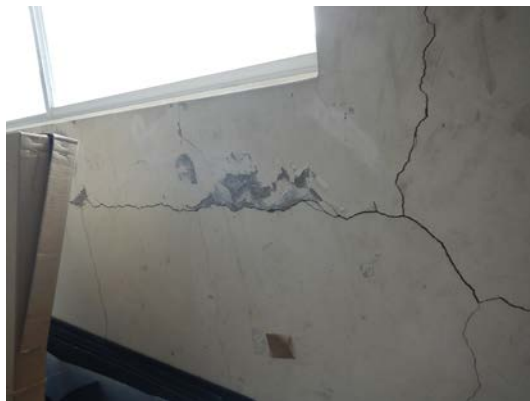
クラックの入った壁

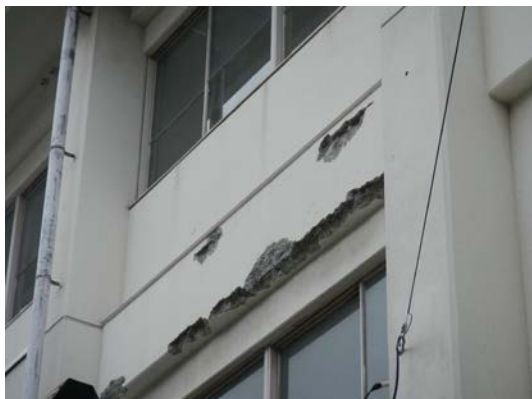
コンクリートの爆裂

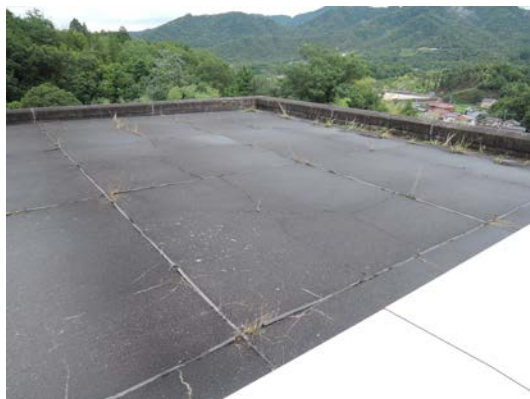
防水性を失った屋根
